# **IX Simposio Nacional sobre Taludes y Laderas Inestables**

## **TALUDES 2017**

**27 – 30 Junio 2017, Santander, España**

**E. Alonso, J. Corominas y M. Hürlimann (Eds.)**

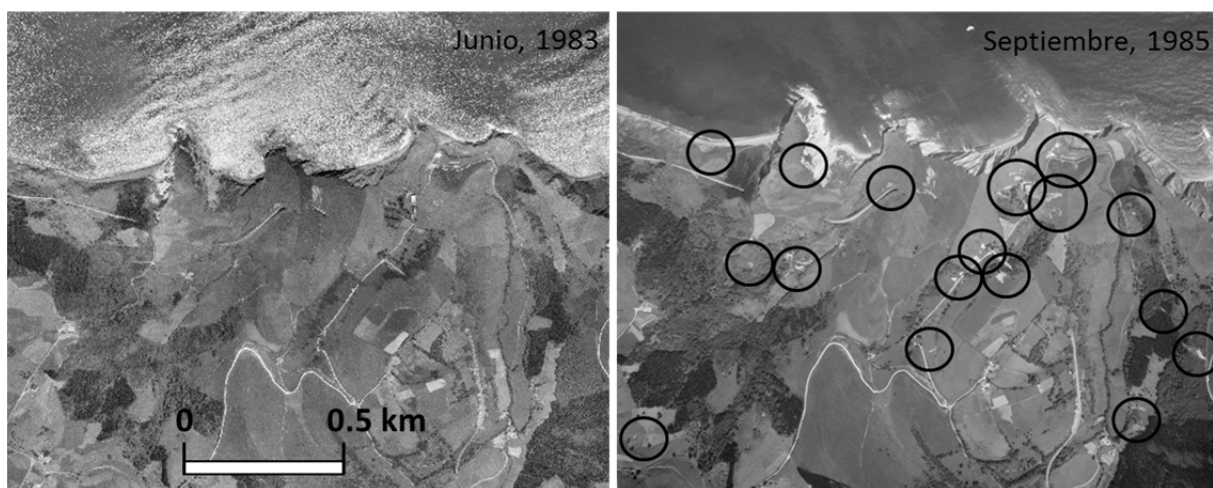
FIGURA 1. Deslizamientos correspondientes al periodo 1983-1985 (dentro de los círculos en la fotografía de la derecha). Estos deslizamientos han sido identificados en la fotografía de 1985 y no aparecen en la de 1983.

A lo largo de los años se ha ido construyendo y actualizando un inventario que actualmente consta de 21 clases temporales que abarcan desde la segunda mitad del siglo XX hasta la actualidad (Remondo et al. 2005a; Bonachea et al. 2009; Rivas et al., 2016). Este inventario se ha confeccionado fundamentalmente a partir de la interpretación de fotografías aéreas con visión estereoscópica y reconocimiento en el campo (Figura 1). Las fotografías del siglo

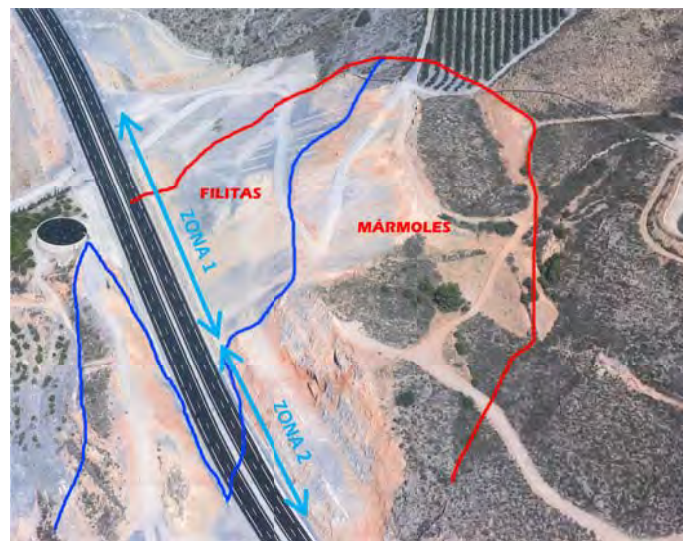
En la Figura 4 se muestra una vista aérea en la que se aprecian claramente las dos partes del talud. En línea azul se ha representado el contacto entre las filitas y los mármoles.

**Figura 4. Vista general del talud donde se aprecian las dos partes diferenciadas y la zona delimitada por las grietas más exteriores.**

Las grietas fueron extendiéndose marcando claramente una zona inestable que afectaba a gran parte del desmonte. En el pie del talud y en la calzada aparecieron deformaciones que parecían indicar una posible salida del movimiento. En la Figura 4 recogida anteriormente se marca con una línea roja la zona delimitada por las grietas más exteriores.

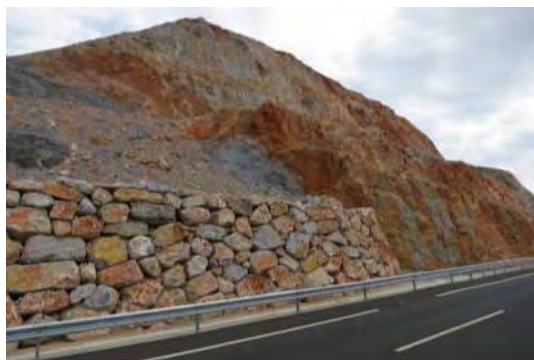
**Foto 1. Detalle de la transición entre el talud en mármoles y el de filitas**

En la Foto 1 se aprecia la zona de transición entre las dos partes diferenciadas del talud.

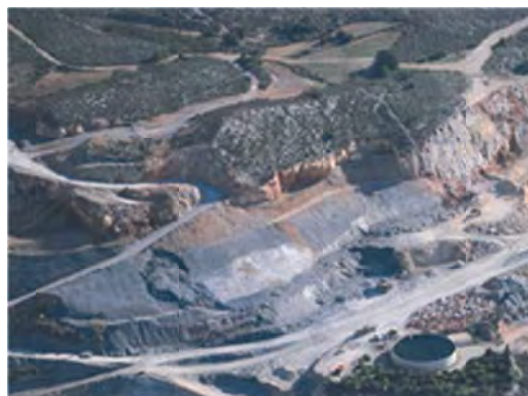
síntomas de inestabilidad. En la Foto 2, tomada el 23/12/2014 se aprecia una de las inestabilidades en la zona de filitas que queda justo por debajo de los mármoles.

**Foto 2. Vista en fase de obra (23/12/2014). Se aprecia una zona inestable en las filitas inferiores.**

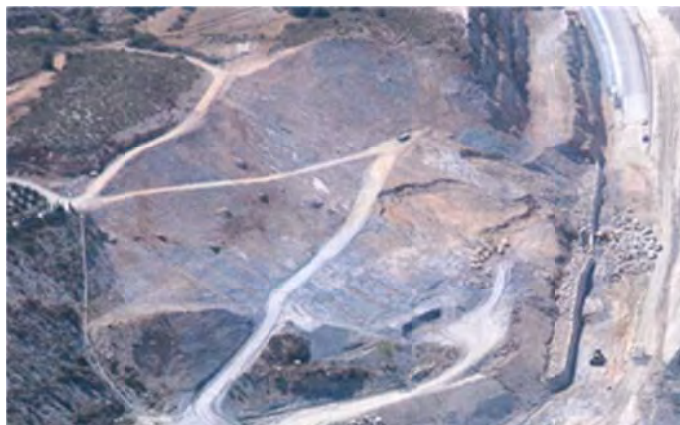
En la Foto 3 se muestra otra de las inestabilidades que se produjo durante la fase de obra con el talud excavado hasta cota de rasante y la escollera de protección en fase de ejecución. En ese periodo empezaron a marcarse grietas en la zona superior a la cabecera del talud.

**Foto 3. Vista de la inestabilidad que se produjo con el talud ya excavado hasta cota de rasante. 28/7/2015**

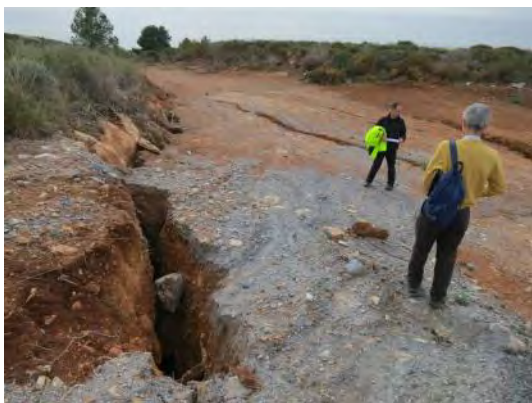
En la Foto 4 y en la Foto 5 se muestran las grietas de la zona de cabecera más alejadas de la calzada, desde estas grietas hasta la autovía hay 225m de distancia y 80m de desnivel. Se aprecia en la Foto 4 un claro salto que indica el hundimiento de la zona de cabecera de la ladera y que es de mayor dimensión que la su apertura.

La rigidez de los mármoles contribuyó a que estas grietas marcaran rápidamente y con nitidez la geometría del movimiento. En las paredes de las grietas se han encontrado signos de disolución y circulación de agua.

**Foto 4. Detalle de las grietas de cabecera más alejadas de la calzada**

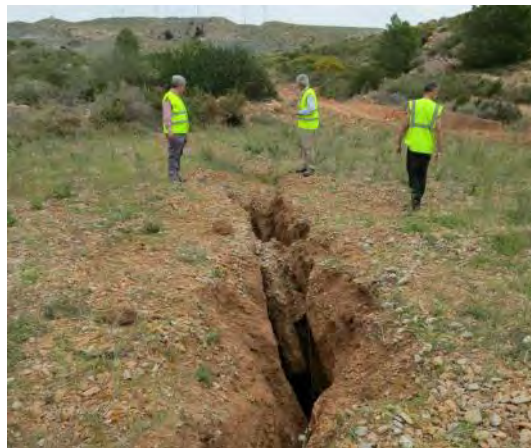
**Foto 5. Grietas de cabecera en la zona inferior a la balsa de agua**

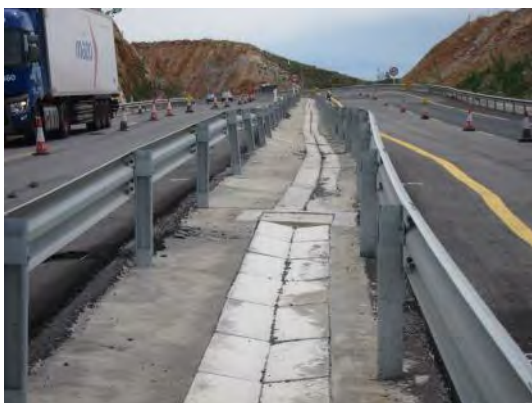
En la Foto 6 y en la Foto 7 se muestran las deformaciones existentes en la calzada como consecuencia del movimiento de la ladera. Se aprecian ondulaciones y levantamientos del firme así como un claro desplazamiento lateral de la mediana. Las mayores distorsiones se han producido en los carriles interiores y en la mediana lo que ha obligado a mantener el tráfico por los carriles exteriores.

**Foto 6. Vista de las deformaciones en el firme y mediana.**

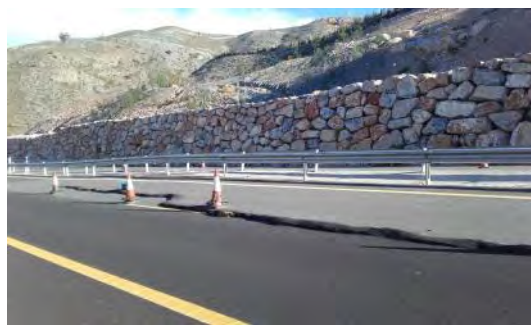
**Foto 7. Detalle del levantamiento del firme en los carriles interiores de la calzada**

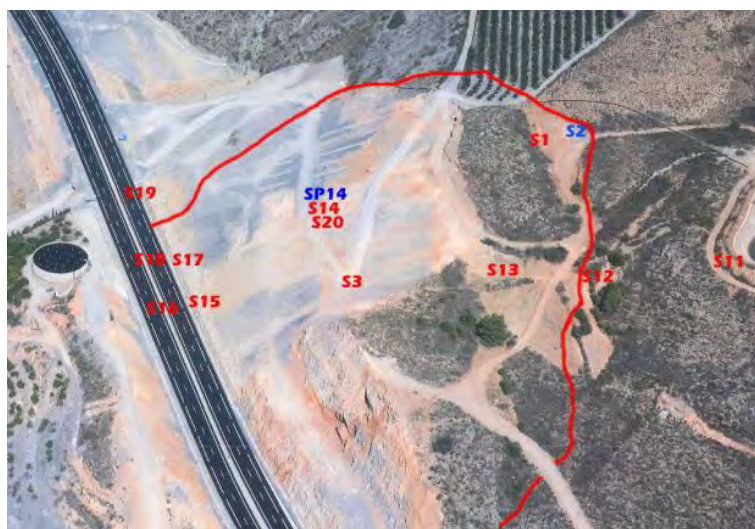
Los sondeos S2 y S14p se equiparon con tubería de pvc ranurada para conocer la posición y fluctuaciones del nivel freático.

El resto de sondeos quedaron equipados con tubería inclinométrica para poder identificar las posibles deformaciones del terreno y superficies de rotura.

**Figura 5. Vista de la ubicación de los sondeos ejecutados.**

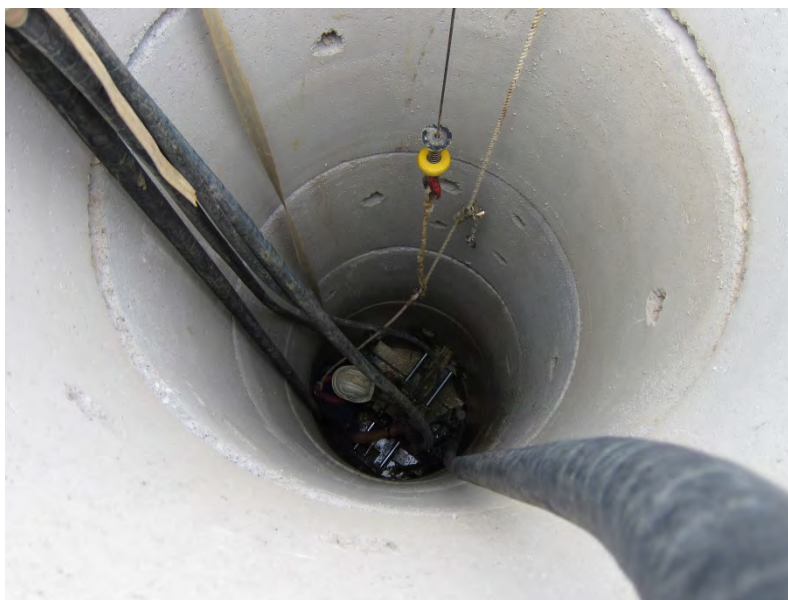
Los pozos deberían comunicarse entre sí para dar salida al agua por gravedad. Esto obliga a disponer alineaciones de pozos espaciados una distancia no superior a unos 10 a 15m. Desde el fondo de cada pozo debe realizarse una perforación que lo comunique con el siguiente (Foto 8) lo que limita la separación máxima entre pozos. Asimismo, desde el interior de los pozos deben realizarse drenes radiales. Se estima un diámetro no inferior a 1,5m.

**Foto 8. Ejecución de tubos de comunicación entre pozos y de drenes radiales desde un pozo**

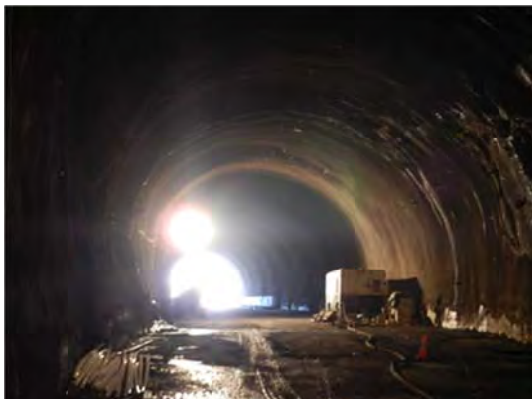
Se registraron importantes deformaciones de la sección de los túneles, aumentando la curvatura del hombro lado mar y disminuyendo la del lado montaña. Estas distorsiones producen roturas en el hormigón del sostenimiento tanto por aplastamiento por compresión (incluyendo el pandeo de las cerchas) como por tracción con despegues.

**Foto 9. Vista de la distorsión del túnel**

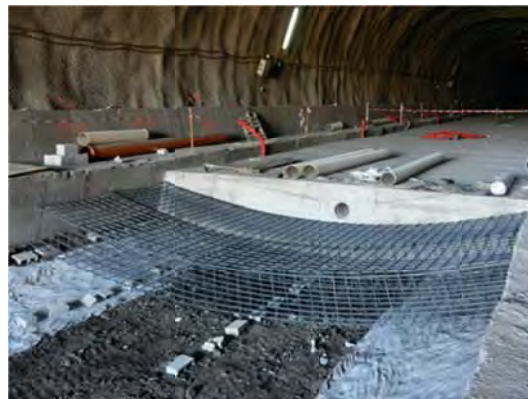
Para intentar paliar este problema se sustituye la contrabóveda de Proyecto por una reforzada (Foto 10) y se mejoran los apoyos de las cerchas de los hastiales mediante la ejecución de sendas zapatas armadas.

**Foto 10. Ejecución de contrabóveda**

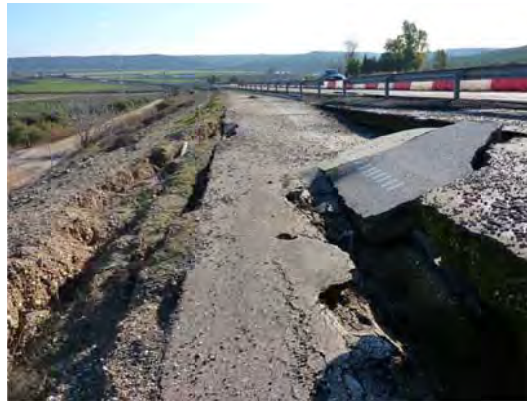
La calzada está situada en terraplén sobre una ladera constituida por arcillas margosas del Guadalquivir y la inestabilidad afecta al carril derecho de la calzada sentido Córdoba, que se apoya sobre el trazado de la antigua plataforma Redia.

**Foto 11. Daños en calzada y arcén de la autovía**

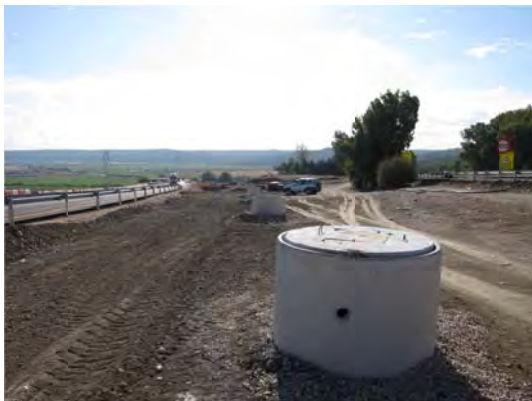
Se dispusieron pozos drenantes de 1500mm de diámetro y 10-11m de profundidad, espaciados 20m (Foto 12) y comunicados entre sí mediante perforaciones realizadas desde el interior de los mismos (Foto 13).

**Foto 12. Pozos drenantes**

La distancia entre pozos se consideró inicialmente excesiva por la dificultad de comunicarlos entre sí con las perforaciones citadas pero la empresa que llevó a cabo los trabajos consiguió realizarlas con éxito. Desde el interior de los pozos se ejecutaron drenes radiales de 12m de longitud, en dos niveles.

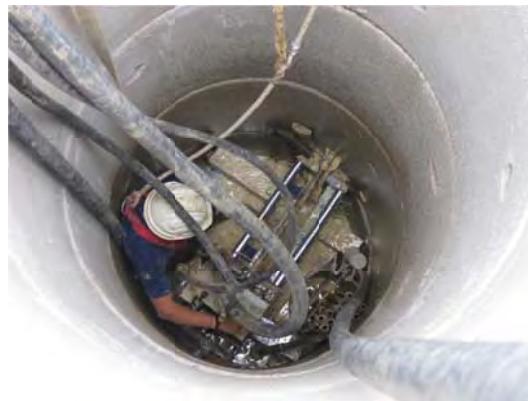
**Foto 13. Ejecución de tubos de comunicación entre pozos y de drenes radiales desde un pozo**

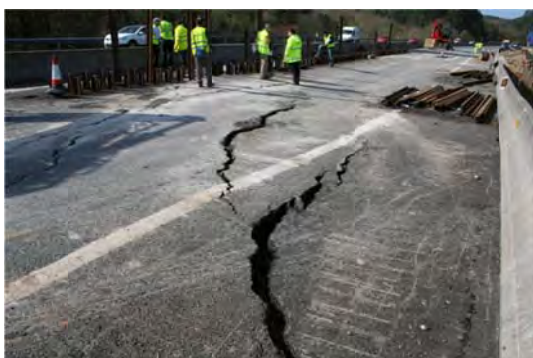
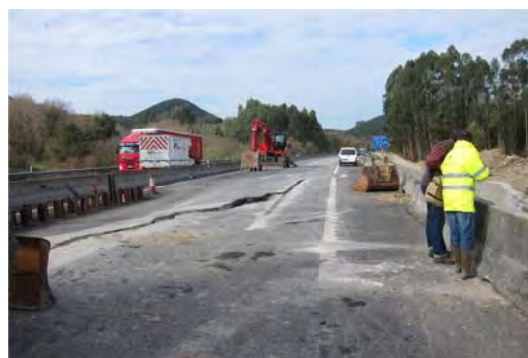
Se observaban desplazamientos importantes en la calzada sentido Santander. La calzada sentido Bilbao de momento no estaba afectada (los daños alcanzaban la mediana).

**Foto 14. Grietas de la calzada**

**Foto 15. Grietas de la calzada**

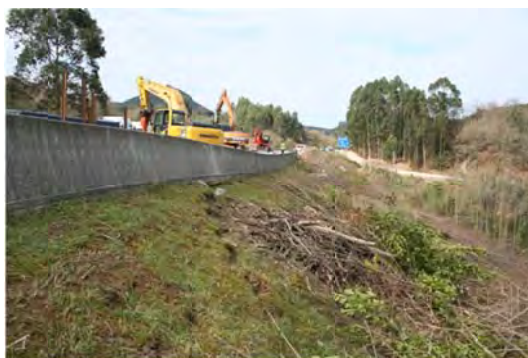
**Foto 16. Vista de grietas en el terraplén**

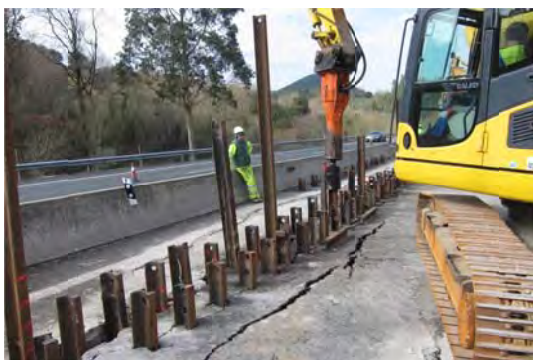
Como medida inicial de urgencia se hincaron carriles UIC 54 en la zona más próxima a la barrera de mediana con el fin de limitar el riesgo de afección a la calzada Santander-Bilbao.

**Foto 17. Hinca de carriles**

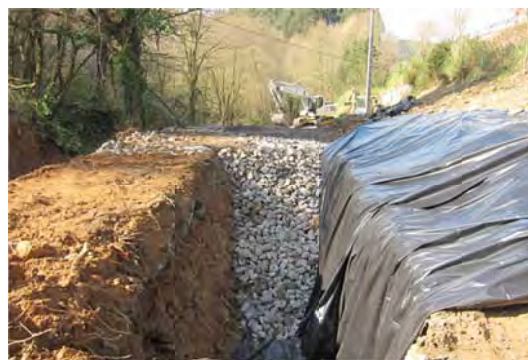
Asimismo se realizó una zanja dren en el pie del terraplén del lado montaña, para cortar los flujos de agua provenientes de la ladera y se dispusieron drenes subhorizontales desde el pie del terraplén de unos 25 m de longitud.

**Foto 18. Zanja dren**

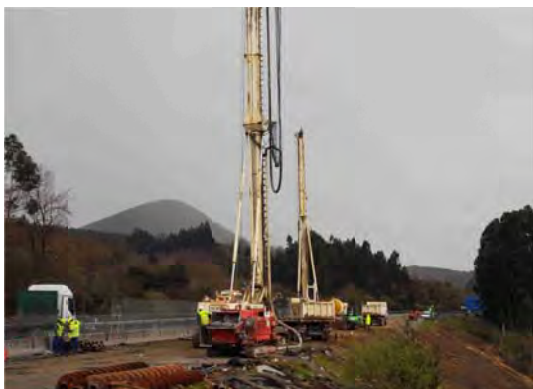
**Foto 19.- Ejecución de las columnas de mortero**

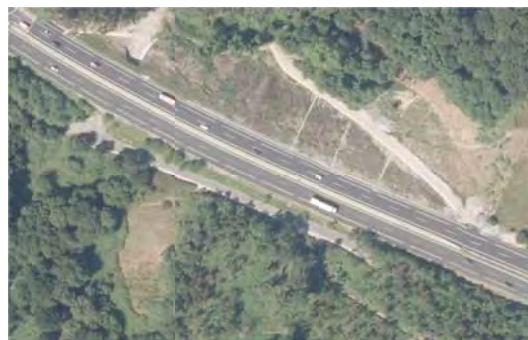
Los movimientos registrados en el periodo previo al inicio de las obras de reparación fueron elevados, superiores a 20 cm en algunos puntos; durante los trabajos de reparación los movimientos disminuyeron en gran medida, hasta unos 3-4 cm como máximo, y tras la finalización de los trabajos de reparación, los movimientos tanto en la calzada como en el talud prácticamente han desaparecido.

**Foto 20.- Vista de la obra finalizada**

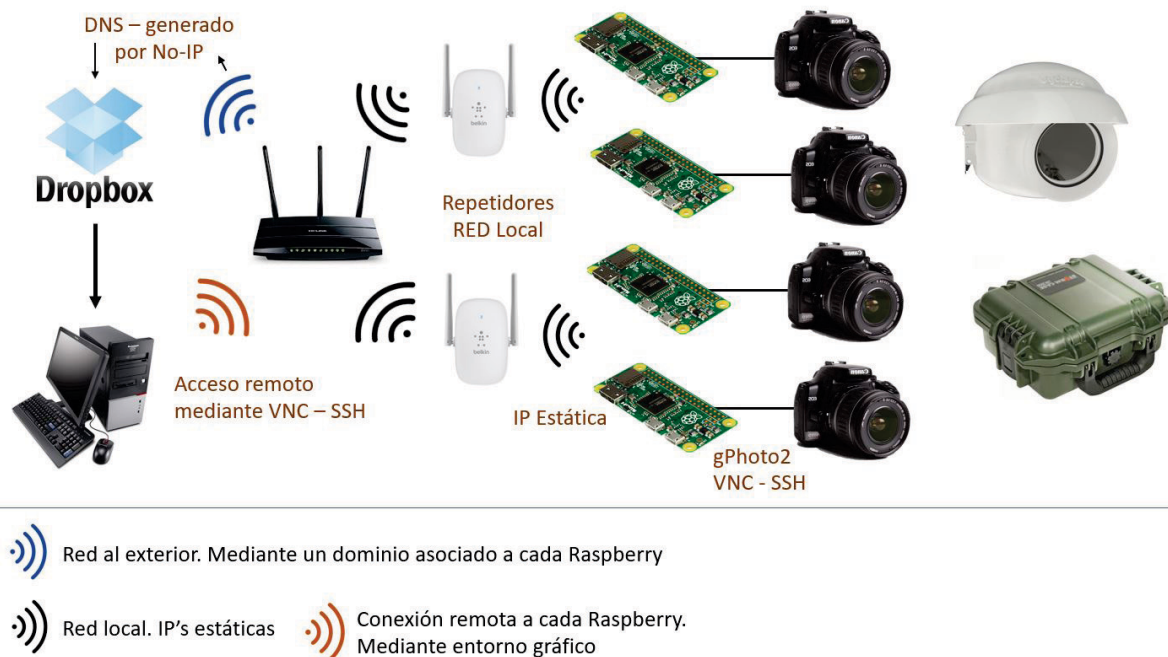
**Fig. 2.** Esquema de un sistema de monitorización exterior mediante la técnica del "time-lapse".

Estos sistemas tienen la gran ventaja de que son absolutamente moldeables a las necesidades de control, pudiendo programar la cadencia con la que se programan las fotografías. Por otra parte, pueden implementarse con sensores acústicos, sísmicos o de movimiento que activen el disparo de las fotografías. La gran ventaja de estos dispositivos es que son realmente económicos y su mayor desventaja estriba en el tiempo y dificultad del procesamiento de los datos, aunque puede ser parcial o totalmente automatizado.

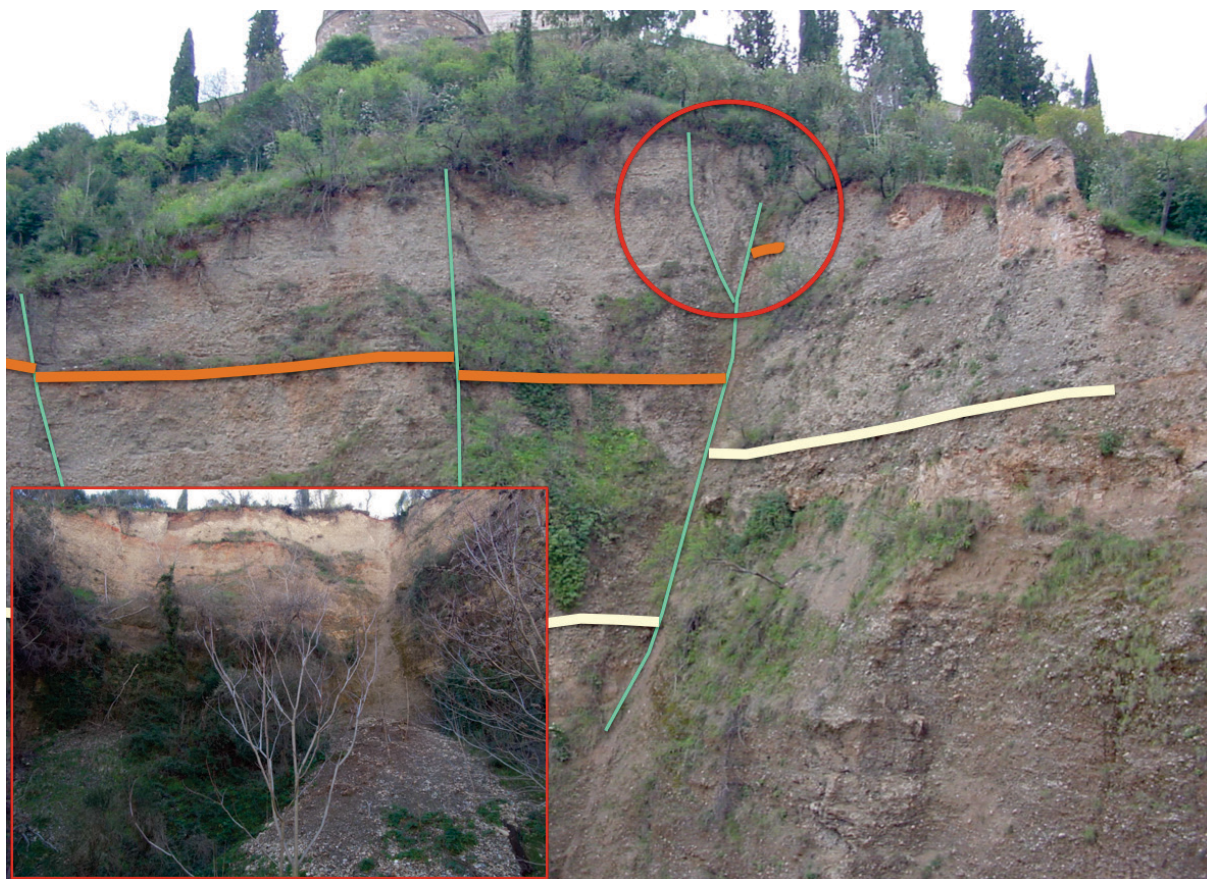
**Fig. 3.** Colapso parcial de la parte de coronación del Tajo de San Pedro producido en Noviembre de 2012.

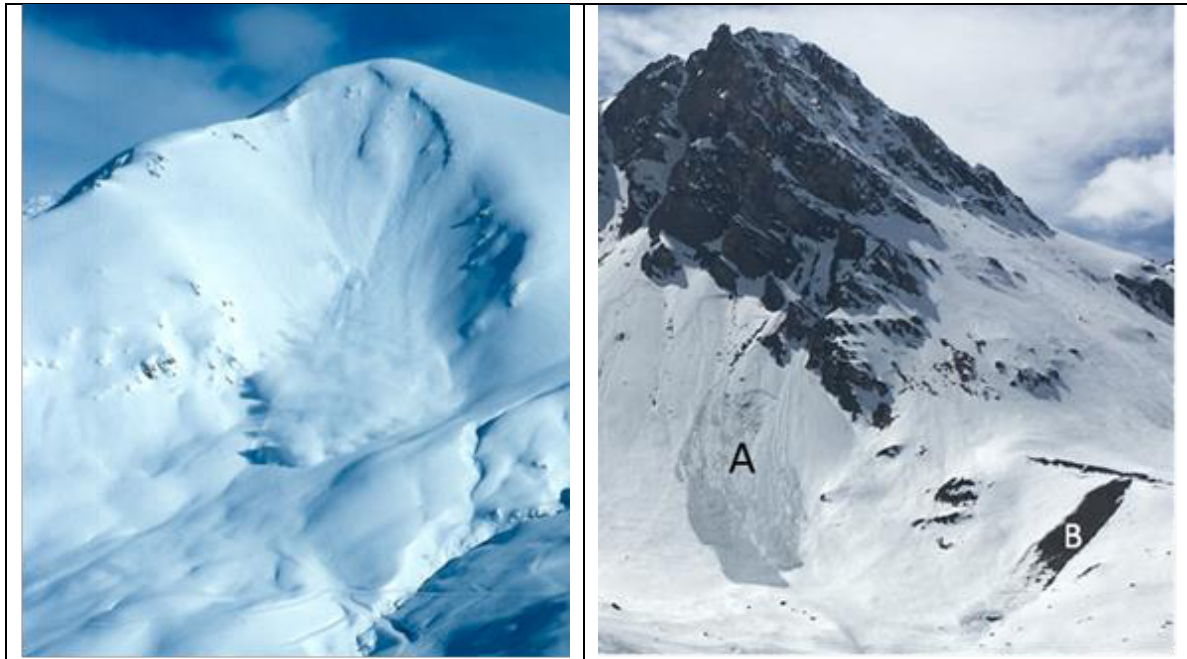
Figura 1. (1-Izquierda) Alud de nieve reciente con aerosol (Rapa Roies, valle de Boí, Pirineo de Lleida, Enero 1996). (1-Derecha) Aludes de nieve húmeda o de fusión con salida puntual (A) dónde el flujo es superficial; y con salida lineal (B). En este segundo caso se trata de un deslizamiento basal, dónde el nivel de despegue es el terreno con una baja rugosidad (Tignes-Val Claret, Alpes franceses, Abril 2017).

flujos y entonces hablamos de aludes de tipo mixto (Figura 2), con un flujo granular denso en la base cubierto por un aerosol que implica un flujo turbulento de baja densidad. Las zonas de trayecto de estos aludes suelen ser abiertas, no confinadas por la topografía, llegando a veces, a remontar contrapendientes.

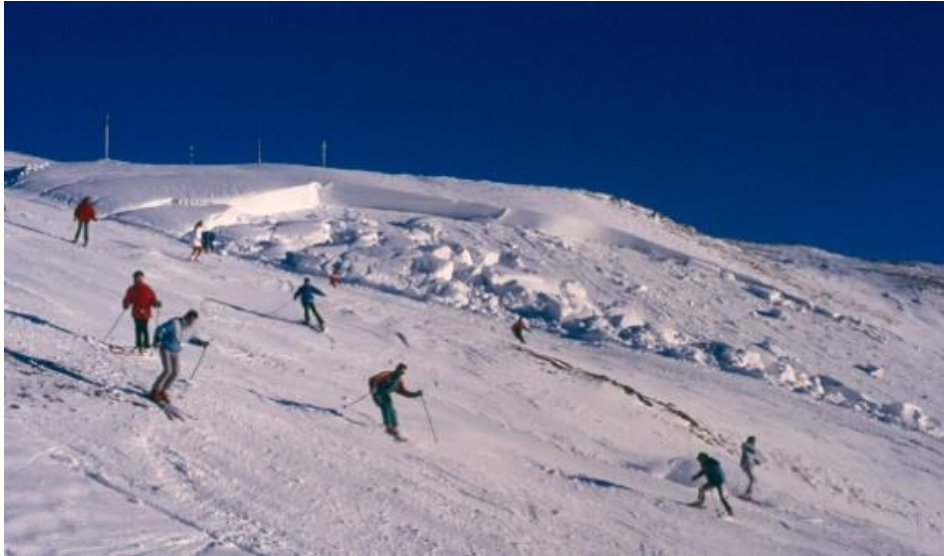
Figura 3. Alud de Placa (Cap de Vaqueira, Diciembre 1987)

Estos aludes son de salida lineal, produciendo siempre una cicatriz de cabecera. Pueden ser de placa dura o de placa blanda según el grado de cohesión de la nieve. En el primer caso, se produce una rotura de una capa o conjuntos de capas del manto nivoso muy cohesivas y frágiles (Figura 3). En la zona de salida del alud se produce un deslizamiento translacional por rotura sobre un nivel de debilidad estructural. El desplazamiento fragmenta la placa en bloques angulosos que van desmenuzándose a medida que el alud avanza ladera abajo. En el segundo caso también se produce una rotura lineal pero la menor cohesión de la nieve genera la disgregación de la misma en pequeños fragmentos y gránulos cuyo desplazamiento suele generar un flujo granular. Si la ladera es muy empinada y larga el alud va acelerándose y puede transformarse en un flujo de tipo

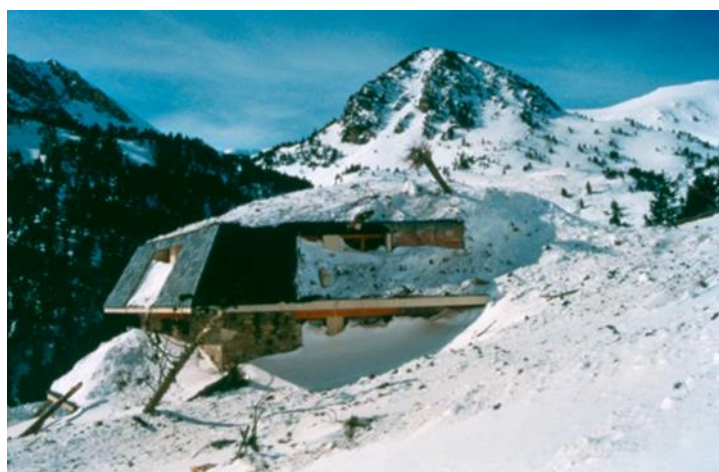
Figura 6. Impacto de un alud sobre una edificación. La avalancha arrasó una zona de bosque; véase los árboles arrancados y desplazados en el depósito. (Foto ICGC; alto valle del Ter, Pirineo de Girona, Enero 1996).

Los aludes naturales de gran tamaño (Talla 4 o 5, Figura 4) suelen tener una recurrencia de decenal a centenaria. Estos aludes tienen un gran poder destructivo sobre el bosque y pueden llegar al fondo del valle principal. Suelen afectar a carreteras y ferrocarriles de montaña, a los accesos a las estaciones de esquí y, en algunos casos, producen daños en edificaciones de zonas urbanizadas (Figura 6).

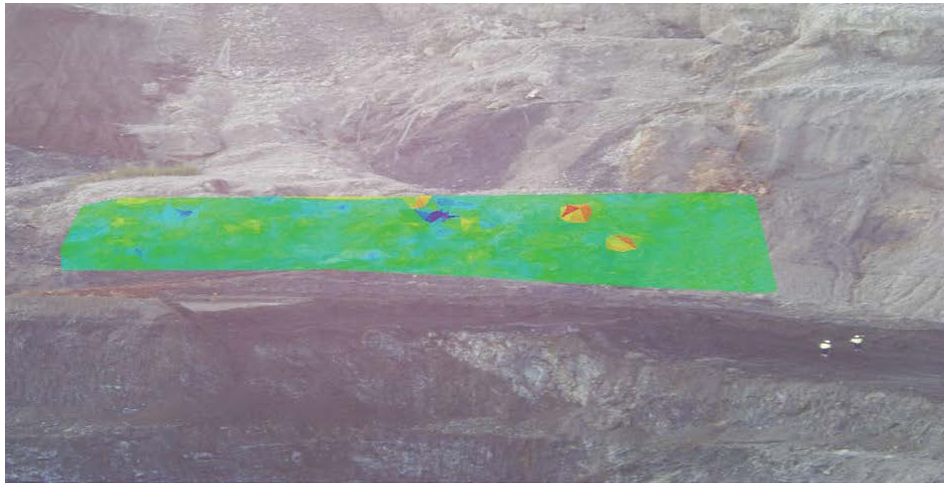
Figura 5. Monitoreo de una corta mediante estación monitorizada de escáner topográfico.

Todas estas medidas se reflejan en un Plan de Vigilancia en el que se definen los umbrales de atención, alerta y alarma; así como las acciones que cada uno de estos estados conlleva.

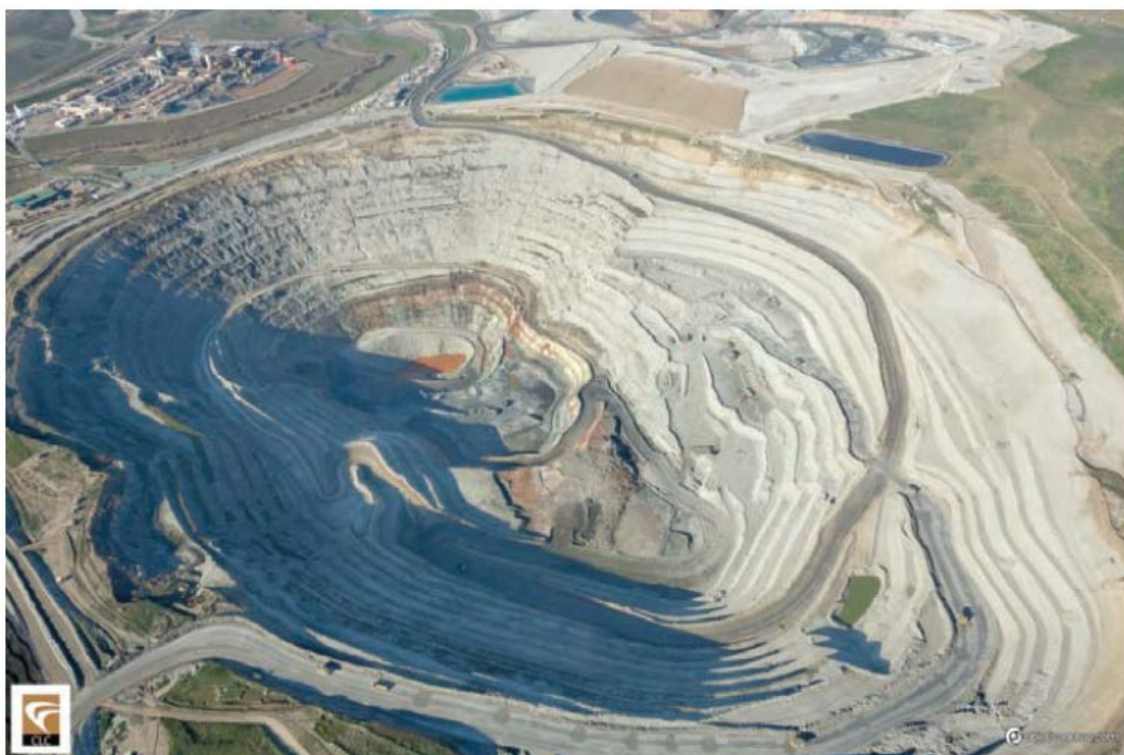
Figura 15. Panorámica general de la corta de CLC

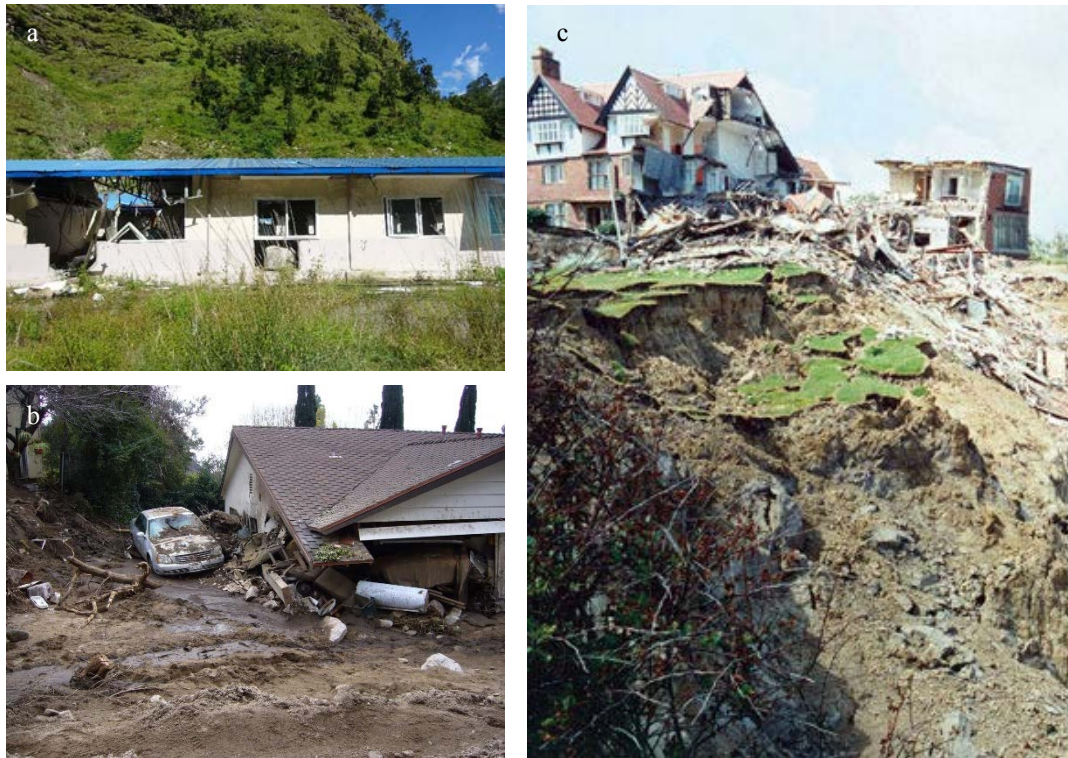
Figura 1 Edificios dañados por (a) desprendimientos rocosos en Nepal 2015, (b) corrientes de derrubios en California EU 2010 (fuente USGS), y (c) deslizamiento rotacional en el Reino Unido 1993 (fuente BGS)

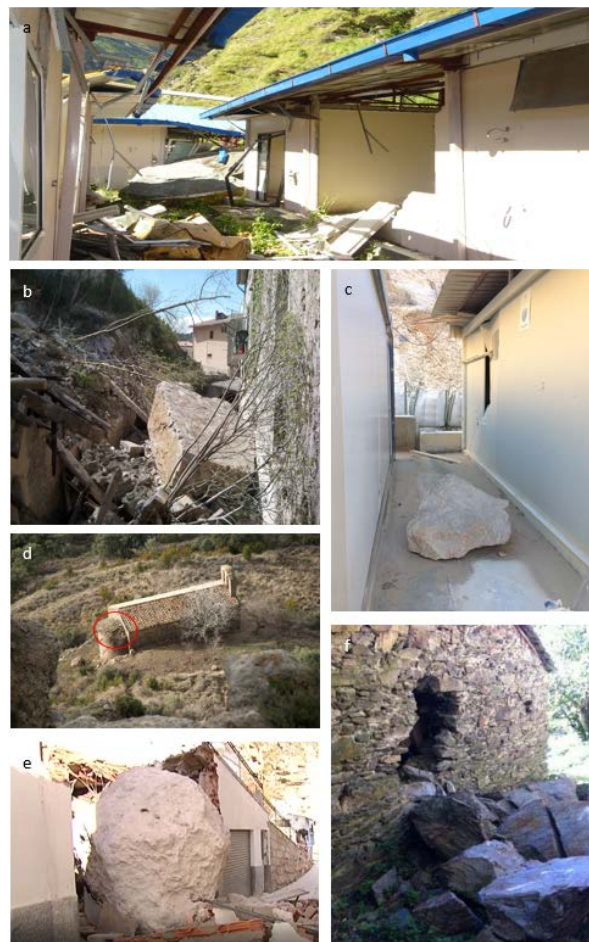
Figura 2. Variación del daño en edificios por desprendimientos rocosos: daños locales (c,d,f), daño extenso (a), y colapsos (b, e)

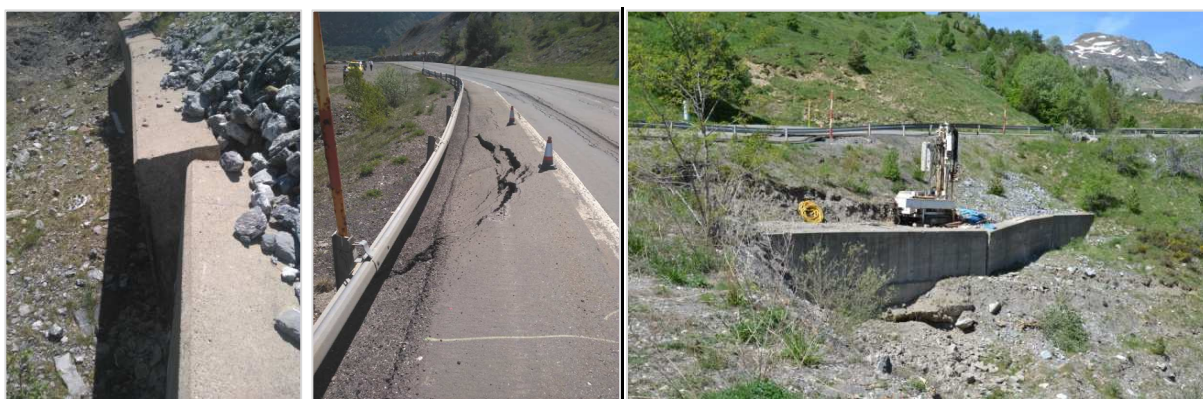
Fotografía 4. Deformación-Vuelco del muro-correa de hormigón que arriostra las cabezas de los carriles hincados para la corrección del movimiento (año 2000). Fotografía 5. Superficie de rotura en cabecera afectando a la plataforma de la carretera. Fotografía 6. En la posición del sondeo 1.

En este mismo punto, ya se produjo una inestabilidad por el deslizamiento de ladera en el año 2000, hecho que motivó la adopción de medidas de corrección consistentes en el drenaje superficial y semiprofundo de la ladera mediante zanjas drenantes, la contención del deslizamiento mediante una pantalla de carriles hincados arriostrados mediante un muro-correa de hormigón, y la estabilización del pie del movimiento con un muro de escollera. En el momento actual, se ha producido una reactivación del movimiento ocurrido entonces que ha llegado a ocasionar daños a la plataforma de la carretera, afectando gravemente al muro-correa que arriostra los carriles, que se ha partido y se ha inclinado. Las siguientes fotografías ilustran los daños más visibles ocasionados por el movimiento:

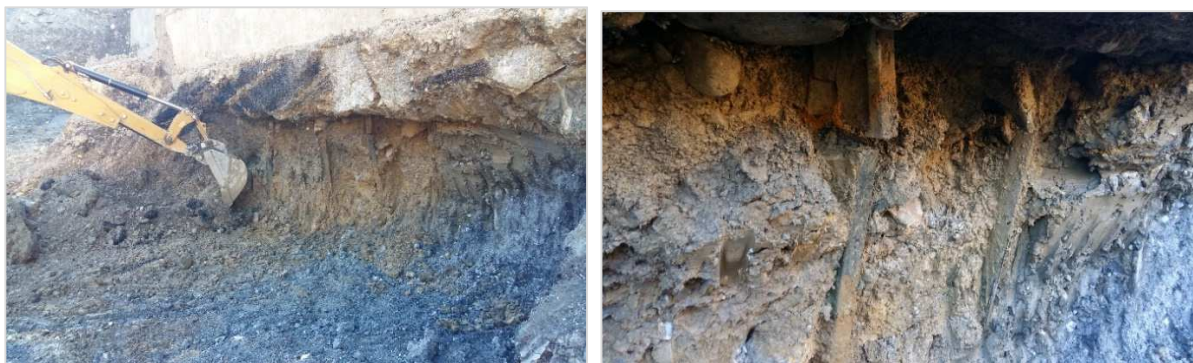
Fotografía 7: Excavación para ejecución de pantalla de micropilotes y murete de arriostramiento en cota planteada inicialmente. Fotografía 8: Estado de las hincas tras la excavación.

En base a esto, se lleva a cabo el inicio de los trabajos. Con el diseño inicial planteado se debe ejecutar en primer lugar una zanja dren a 2 m. bajo los anclajes, lo que implica la excavación de más de 4 metros descubriendo la pantalla de hincas existente de actuaciones anteriores. El estado en precario del muro sobre las hincas existentes, y el inicio de la excavación corrobora que las hincas no solo están deformadas sino que están completamente seccionadas.

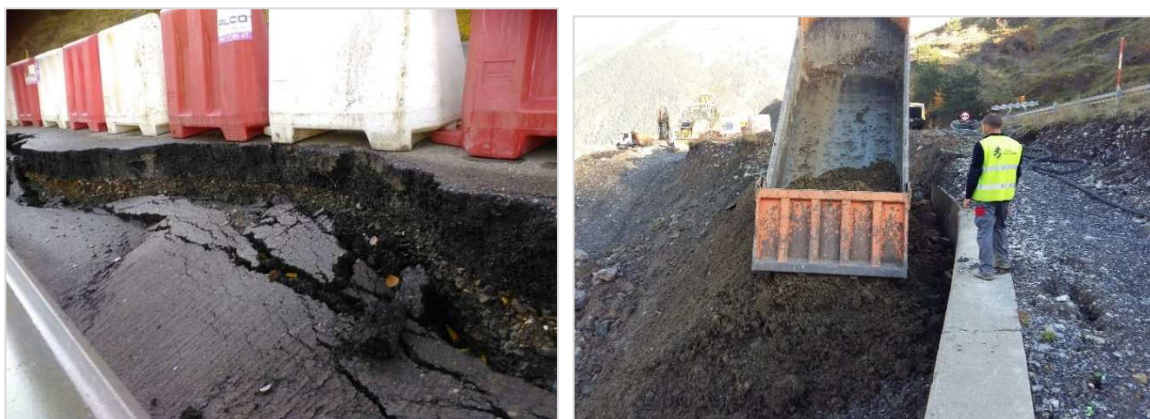
Fotografía 9: Afección en calzada (comparar con la fotografía 5) tras los trabajos de excavación.

Fotografía 10: relleno con peso en pie de muro para frenar movimientos de descalce.

Antes de llegar a los 2m de excavación se inician los movimientos de vuelco del muro lo que compromete la seguridad de los trabajos así como la de la propia infraestructura, en la que se ven incrementados los agrietamientos. Esto, acompañado con el continuo flujo de agua que circula entre los carriles, hace que sea necesario la inmediata colocación drenes de peso (terraplenado) en el pie del muro existente para contención de estos incipientes movimientos.

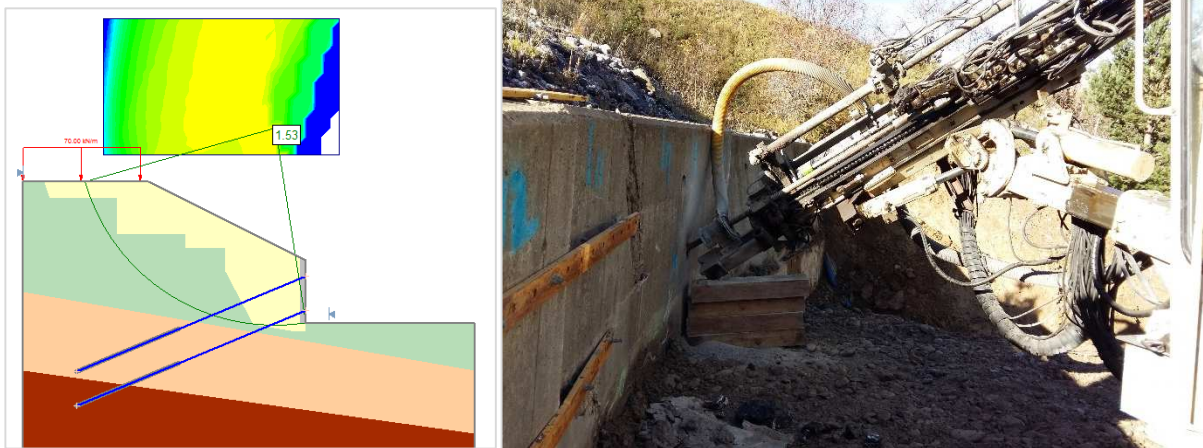
Imagen 8: Modelo en SLIDE 5.0 del FS para sostenimiento provisional tras los movimientos iniciales.  
Fotografía 11: Ejecución de anclajes autoperforantes como medida de sostenimiento temporal de muro existente.

En primer lugar, se debe asegurar la estabilidad del muro existente para poder ejecutar la obra de sostenimiento para lo que en base a los parámetros y modelo inicial se evalúa la seguridad del muro en fase de excavación ejecutando una fila de anclajes temporales en la parte superior del mismo e incrementado su altura. Con anclajes autoperforantes R51 de 25 metros, se obtiene un coeficiente de seguridad superior a 1,5 en la zona superior.

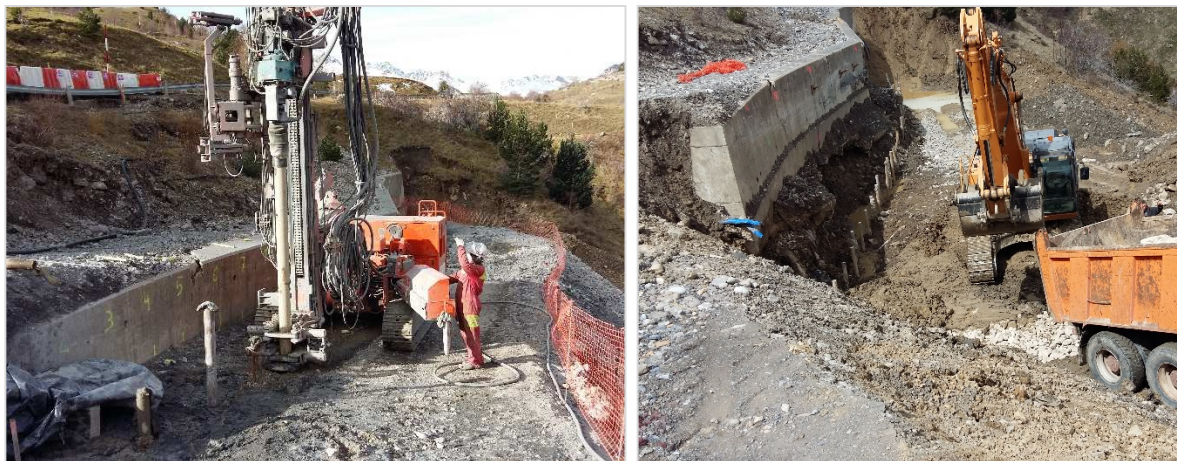
Fotografía 12: Ejecución de pantalla de micropilotes encamisados sobre relleno. Fotografía 13: Excavación posterior para rebaje y ejecución de murete-riostra en Fase 1.

Para ello se modifica el procedimiento constructivo previsto, de tal forma que se ejecuta en primer lugar, bajo control de desviaciones y replanteo, la pantalla de micropilotes desde el terraplén, para luego descubrir las cabezas de los mismos y al abrigo de ellos y las hincas,

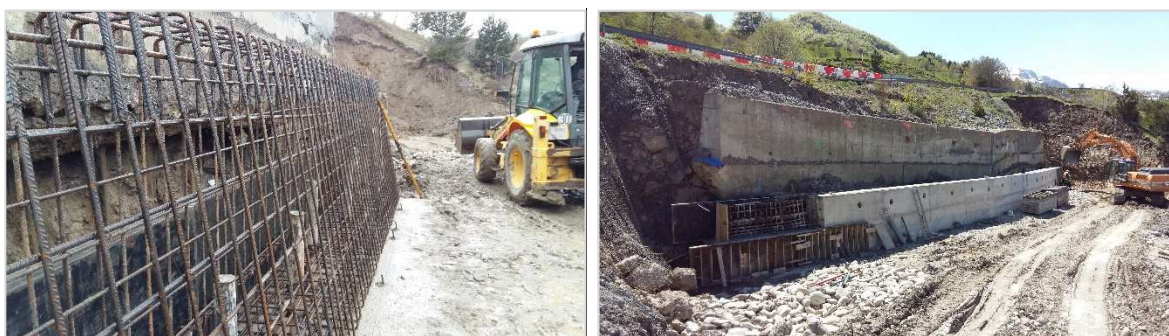
Fotografía 14 y 15: Ejecución de murete-riostra previsto inicialmente “fase 1”. Al fondo desprendimientos laterales durante la ejecución de las excavaciones.

A pesar de trabajar al abrigo de ambas pantallas, en la excavación en zanja para la ejecución del dren de rebaje de nivel freático, los movimientos de la ladera, aumentaron de forma brusca a partir de 1,0 metros, por lo que a 1,50 metros de profundidad se decidió dar por finalizada la excavación y ejecutar a dicha cota el dren. Comprobándose con el modelo en SLIDE, el rebaje del NF a 1,50 m. se vio que no era suficiente para alcanzar el coeficiente de seguridad de 1,50 por lo que se planteó la ejecución de una fila de drenes californianos que atravesara la pantalla de micros ya ejecutada para asegurar el drenaje 2,0 m. por debajo de la cimentación.

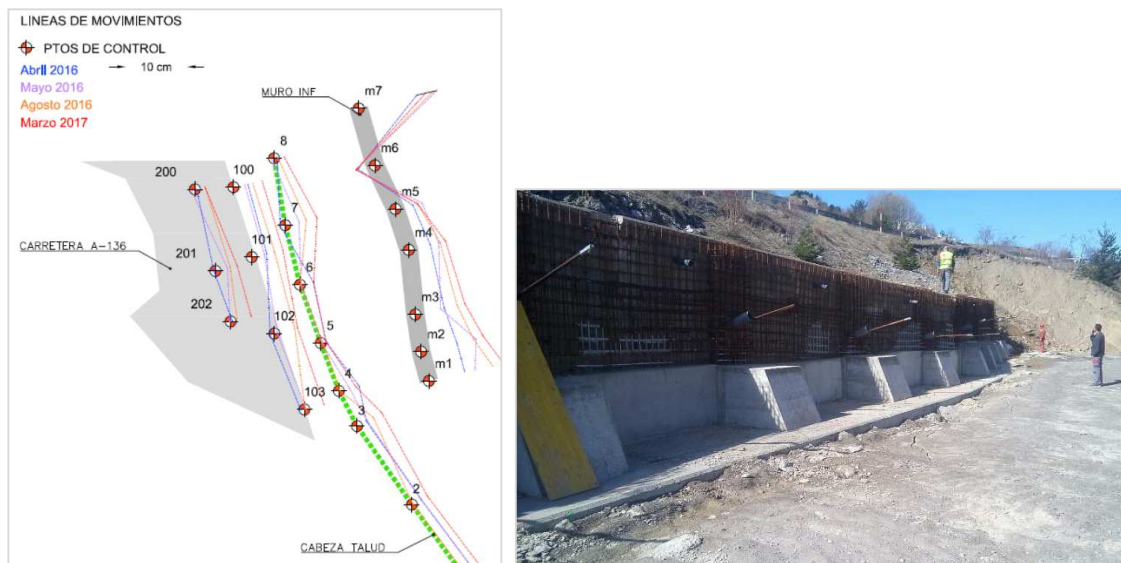
Figura 15: Evolución de movimientos a lo largo de la ejecución de los trabajos y estabilización final de los mismos. Fotografía 16: Fase 2 del muro para contención de deslizamiento superior con contrafuertes y anclajes de cable.

Con la pantalla de micropilotes y murete inicialmente previsto bajo cota de cimentación de muro existente, se detecta e intensifica el vuelco así como la aparición de grietas en calzada. Así se plantea segunda fase (fase 2) de sostenimiento que actúe sobre este deslizamiento superior.

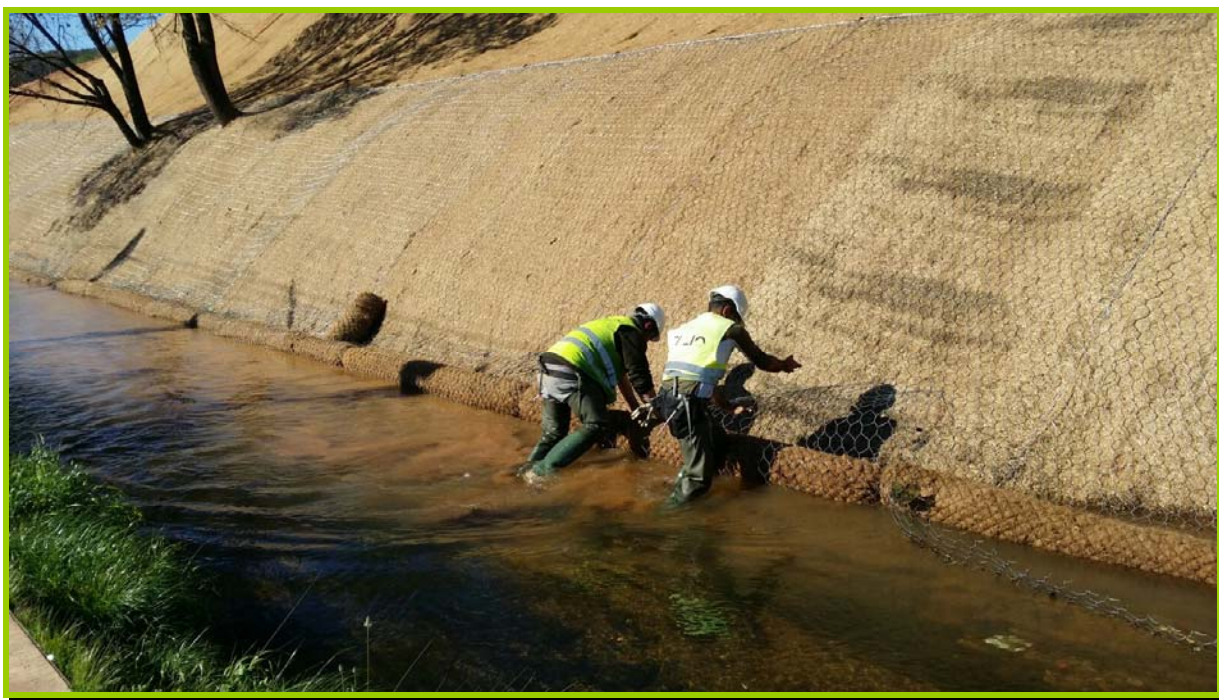
Manta orgánica + Biorollos para protección del cauce reforzados con malla de acero galvanizada de triple torsión.

En primer lugar mostraremos el proyecto de recuperación de un tramo del “Rec Comtal” al inicio del municipio de Barcelona, donde el cauce de este canal de origen medieval afectaba el talud de la ladera derecha, provocando problemas de retro-excavación remontante que afectaban a la estabilidad. En primer lugar se reperfiló y a continuación se protegió con manta orgánica de coco. Para proteger el nivel de contacto con la lámina de agua del canal se instaló unos Biorollos de fibra de coco de Ø 30 cm.

Posteriormente se reforzó el talud y el Biorollo con una malla de acero de triple torsión para conseguir el efecto de protección y resistencia a tracción inmediato que el sistema necesitaba, pues se producían pequeños efectos de retro-excavación remontante, iniciándose a nivel de la lámina de agua, que pondrían en riesgo la estabilidad de toda la ladera.

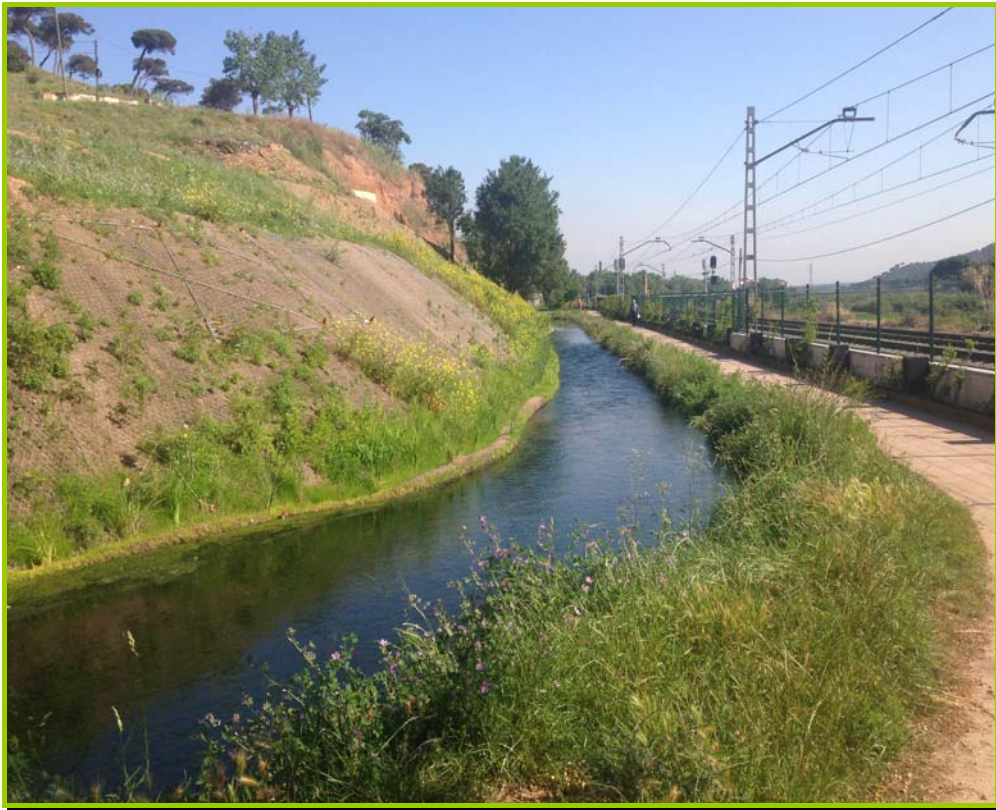
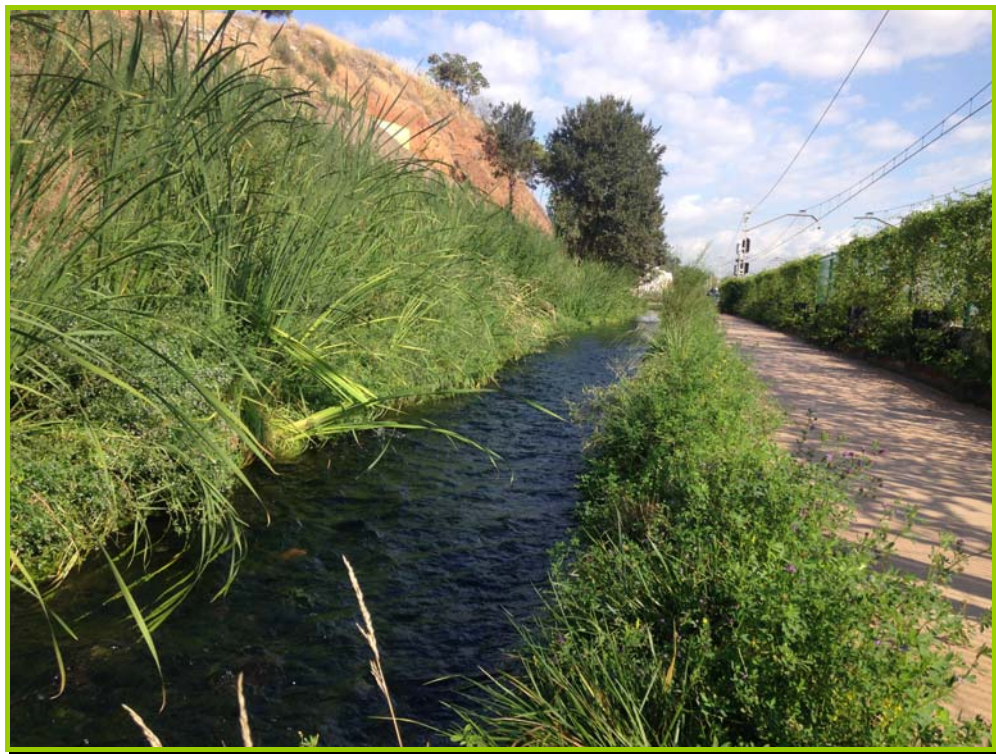
Evolución y estado de la vegetación en el “Rec Comtal” (Barcelona).

Para finalizar y garantizar la revegetación, se plantaron los biorollos con especies halófilas tipo (*Scirpus holoschoenus*, *Phragmites australis*, *Typha angustifolia*, *Juncus inflexus*), presentadas en container forestal de 300 cm<sup>3</sup>, en el primer nivel, justo en contacto con el agua. Por el resto de talud se plantaron especies arbustivas de rivera tipo *Salix eleagnus*, *S. purpurea*, *Vitex agnus-castus* y se hidrosembó con una mezcla de especies gramíneas i leguminosas.
